REVITALIZACIJA DRVOREDA U URBANIM UVJETIMA PRIMJENOM NOVIH TEHNOLOGIJA

ul. Giardini, Pula / ul. Trg Alojzija Stepinca, Karlovac

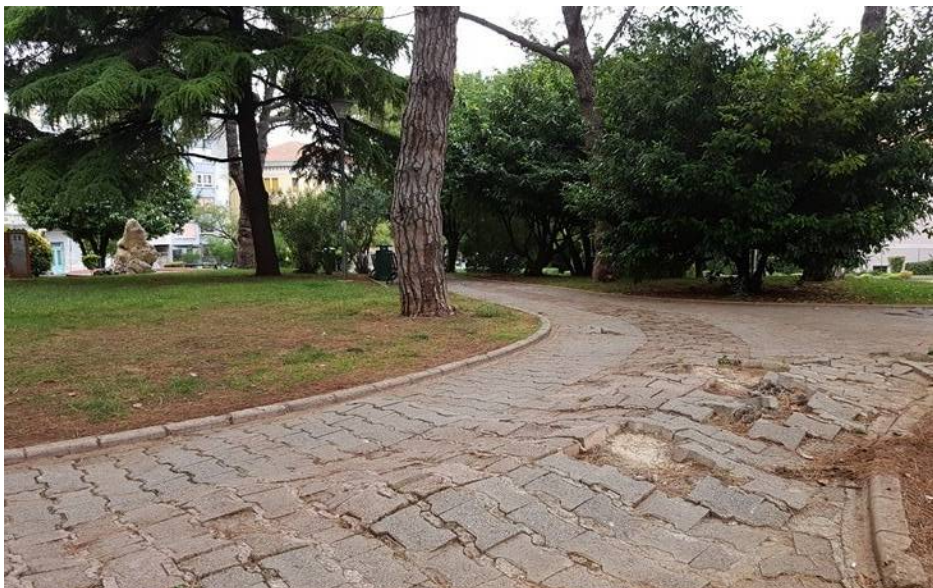
Park Petra Krešimira u Puli, korijenje crnogorice ima plitko korijenje koje čini štetu na stazi. Zbog netolerancije crnogoričnih stabala prema zahvatima u području korijena, rekonstrukcija će u budućnosti obuhvaćati izmicanje staze.

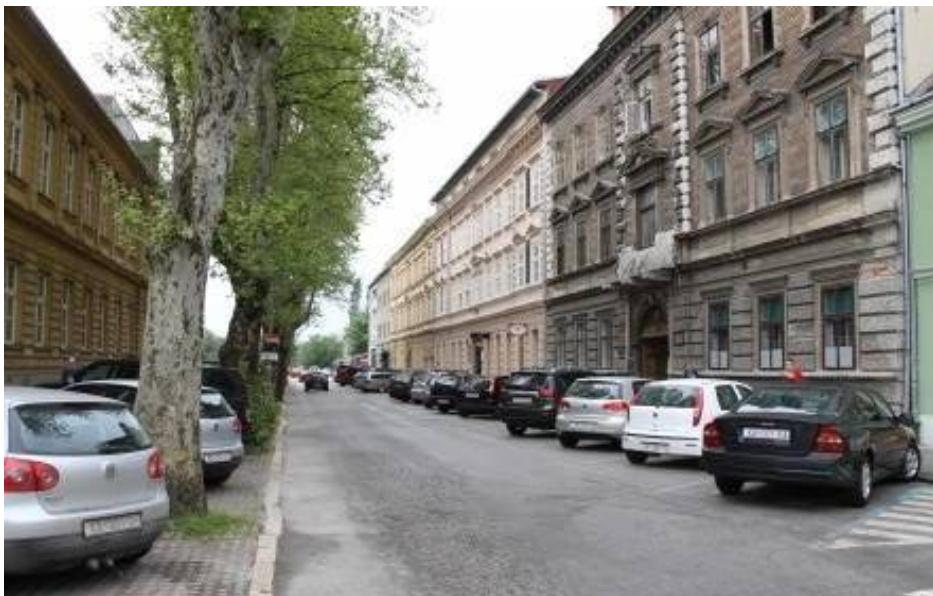
Nazorova ulica u Karlovcu (prije sanacije), zbog asfalta i betonskih opločnika postavljenih direktno uz deblo, korijenje je izdiglo rubnjake, a radi ograničenog prostora za rast platane su se nagnule u stranu.

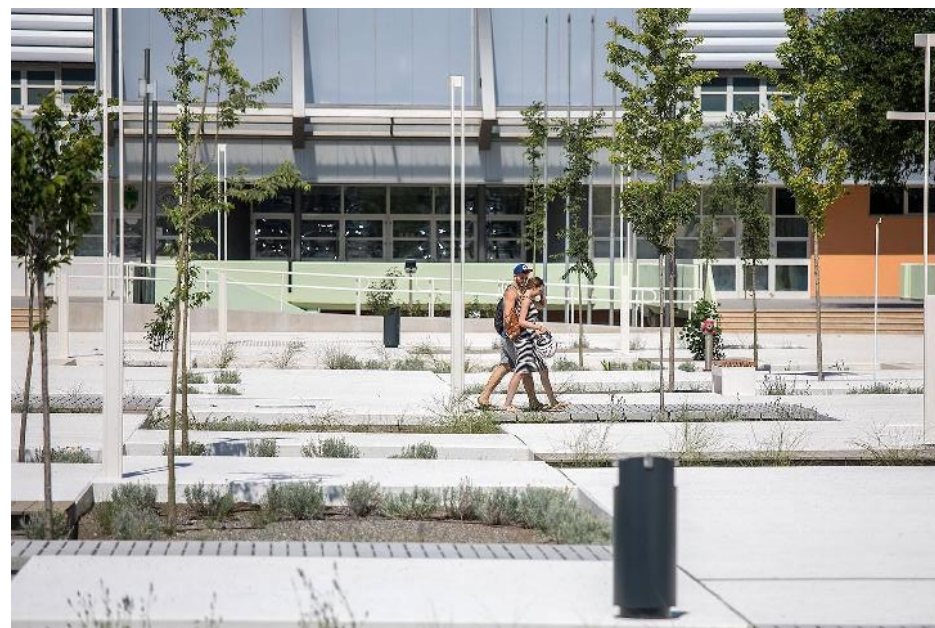
Trg Kralja Tomislava u Puli, izgrađen 2017. godine—primjer sadnje stabala u gredicama koje su namijenjene za prikupljanje viška vode prilikom kišnih oborina. Uspjeh ovakvog pristupa ovisi o lokaciji i klimatskom podneblju.

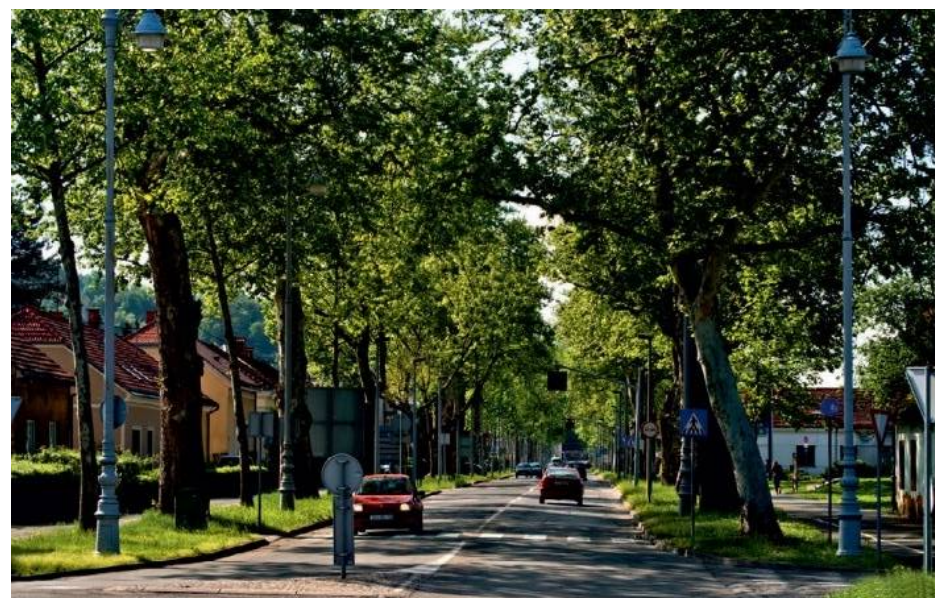
Marmontova aleja u Karlovcu, 120 platana (*Platanus acerifolia*) zasađeno 1809. godine—primjer dobre prakse sadnje drvoreda u zelenim pojaseima aleje. Danas u drvoredima 92 stabla od kojih 36 originalnih.

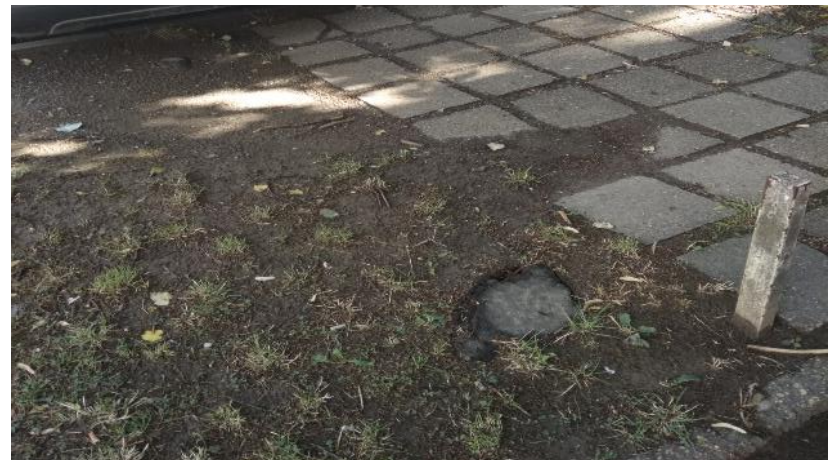
Vidljivi su ostaci odsječenih zimzelenih stabala prema kojima možemo zaključiti da su odsječena stabla mlade dobi gdje su odstranjena kada nisu ostvarila optimalan rast u ovim uvjetima simbioze sa lipom

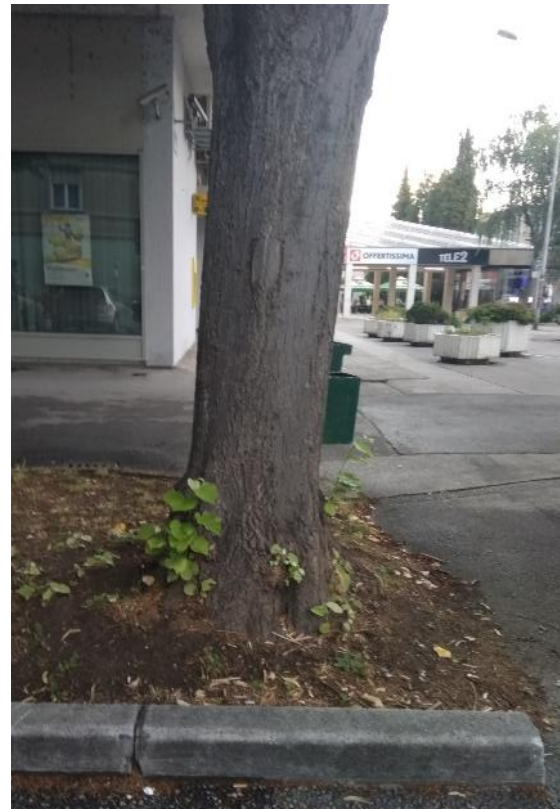
Sa slike je vidljiv blagi nagib stabla zbog neadekvatnog mjesta sadnje i rasporeda samog korijena

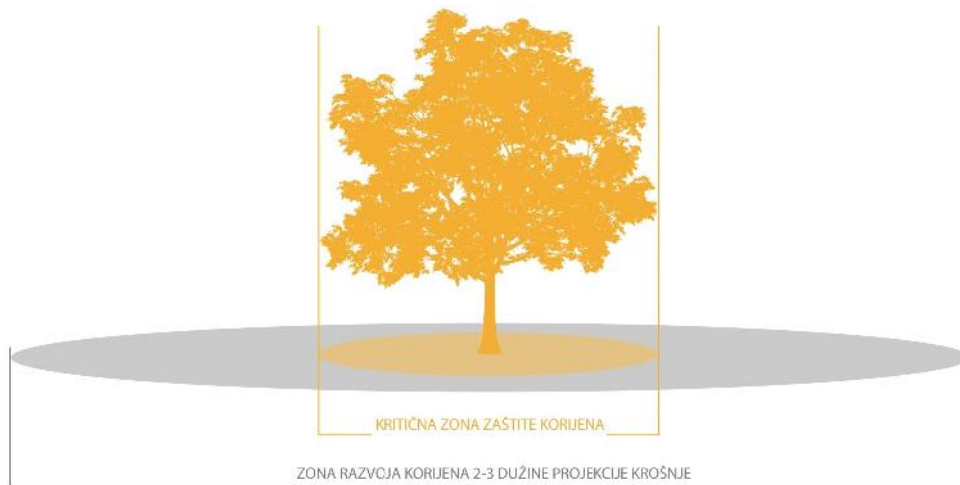
Prikaz zona iskopa korijenovog Sistema.

Probni iskop vrši se na samom terenu prije početka renovacije. Tim procesom utvrđuje se stanje i lokacija korijenja, ispituje se profil tla te njegov izgled, struktura, tekstura i sadržaj. Nadalje, utvrđuje se debljina opločene površine na vrhu, dubina do koje dopire korijenje, način na koji korijenje raste, razina nutrijenata i humusa u tlu, te se mogu utvrditi krizne zone poput kompaktnih zona tla u kojima nema pora. Testne rupe moraju se izvoditi s velikim oprezom kako se ne bi ugrozilo korijenje ili okolne instalacije. Na opločenim površinama mora se osigurati 1-2 veće rupe (otprilike 1 kvadratni metar) te se one kopaju 1-2 metra od manjih stabala i 2-3 metra od većih i starijih stabala.

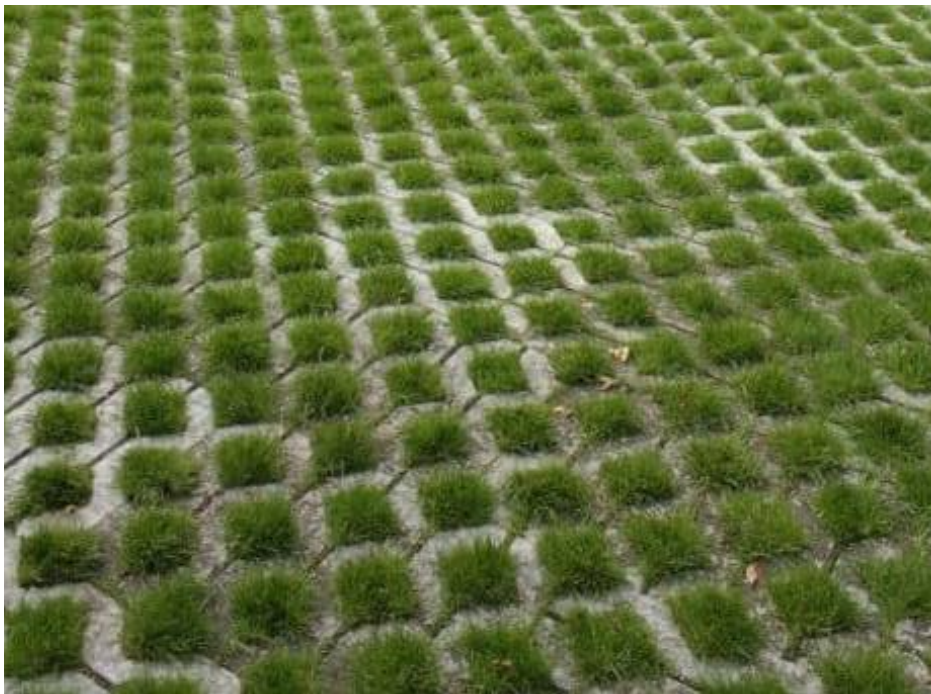
Betonski opločnici formirani na način da imaju šupljine u koje se može postaviti supstrat u kojem raste trava, te kroz koje voda može pristupiti u tlo.

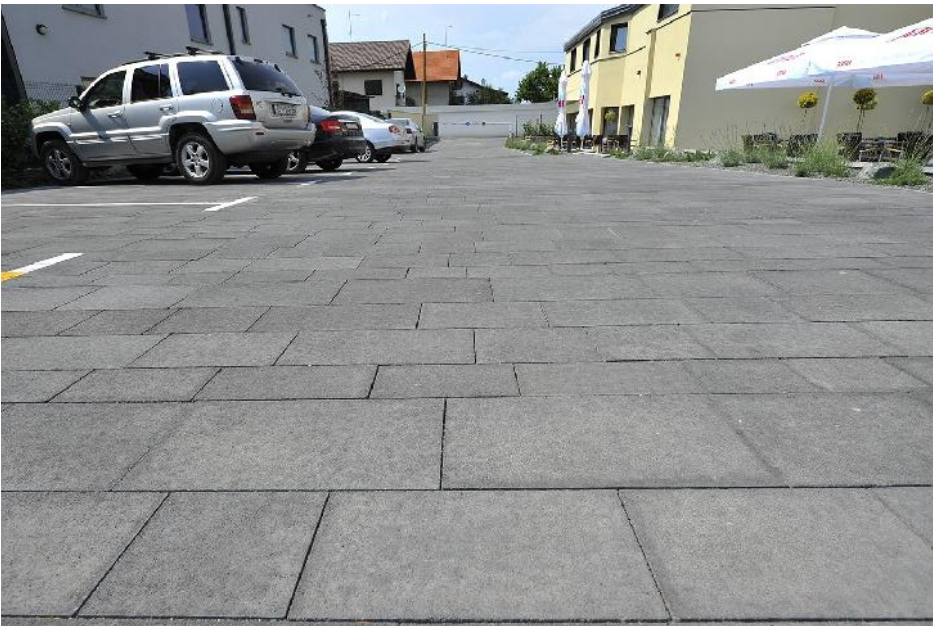
Betonski opločnici čije fuge (praznine između opločnika) omogućavaju pristup vode u tlo ispod.

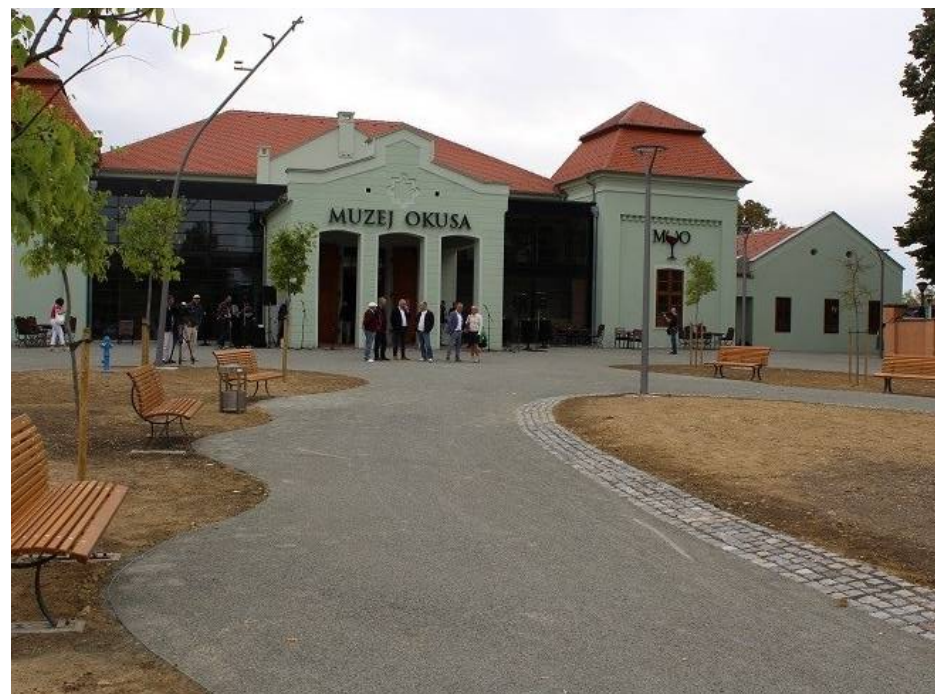
Primjer pristupne staze od stabilizera ispred javne ustanove. Postavljanjem stabilizera na ovakvim površinama smanjuje se potreba za sustavom odvodnje.

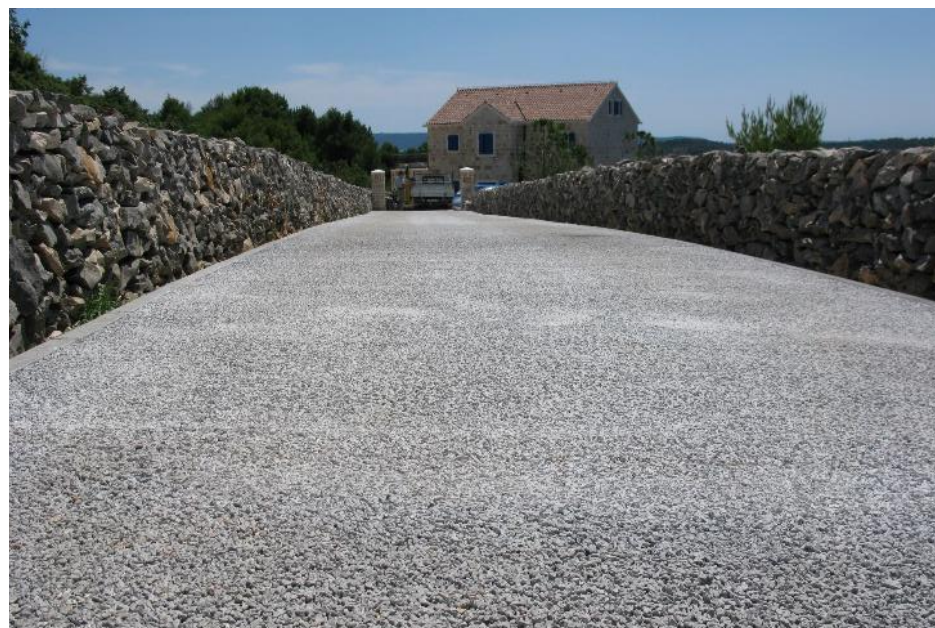
Primjer pristupne staze od poroznog betona .

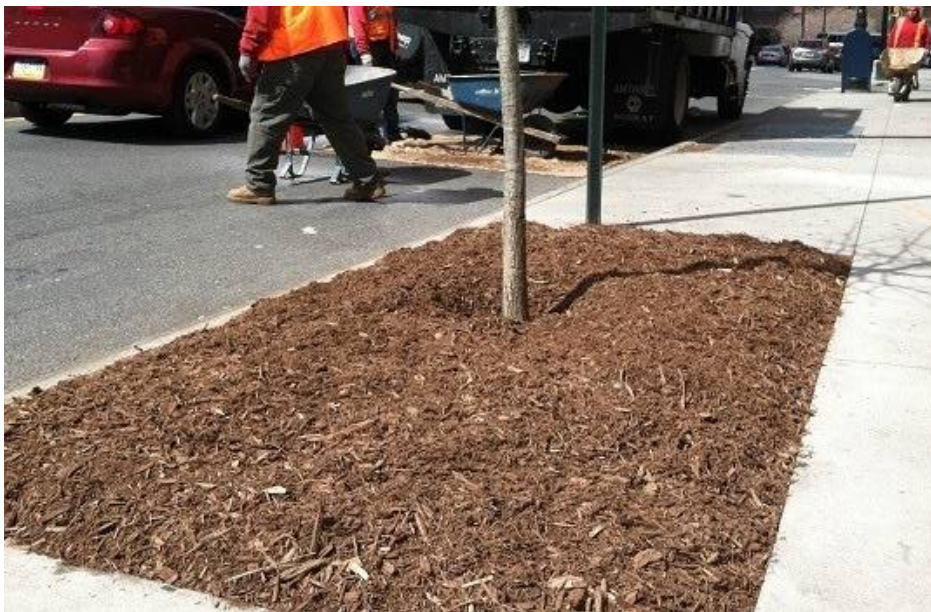
Prostor oko stabla sa slojem malča. Malč se obično postavlja u sloju od 10 cm.

U prostor oko stabala pogodno je postaviti plitki sloj prirodnog agregata poput sipine ili malča (eng. mulch) koji imaju brojne koristi za medij u kojem stablo raste. Oni štite od rizika isušivanja tla, omogućuju da se tlo ravnomjerno zagrijava, smanjuju intenzitet isparavanja oborinske vode, pojačavaju aktivnost korisnih mikroorganizama, onemogućavaju rast korijena i sprječavaju napad štetnika.

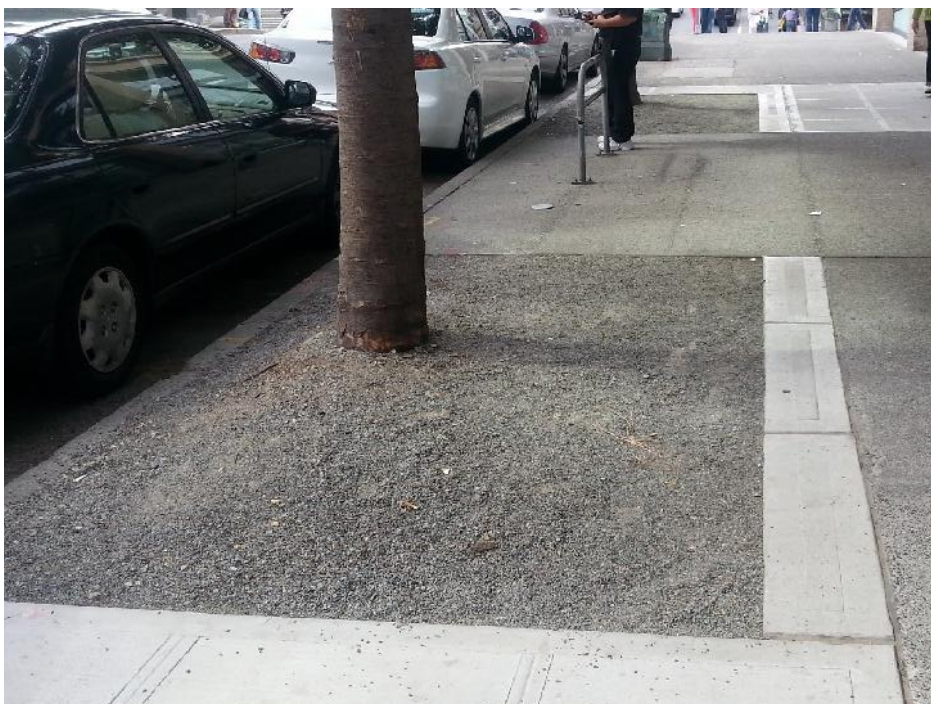
Prostor oko stabla sa slojem sipine.

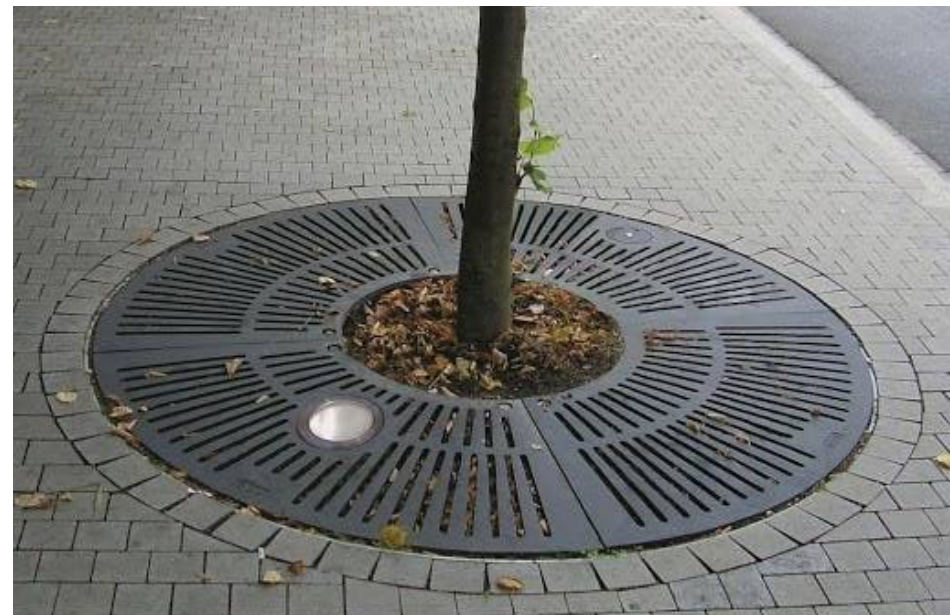
Metalna zaštitna rešetka oko stabla.

U slučaju da postavljanje prirodnog agregata nije moguće zbog intenzivnijeg prometa ili nedostatka prostora, oko stabla se mogu postaviti zaštitne rešetke. Zaštitne rešetke izrađuju se od raznih metala ili betona, a njihova je funkcija da štite prostor oko stabla od pješačkog i automobilskeg prometa. Zbog svoje rupičaste konstrukcije zaštitne rešetke omogućuju pristup vode i zraka do tla, štite tlo od nabijanja te djelomično omogućuju odvijanje prirodnih procesa i djelovanje mikroorganizama.

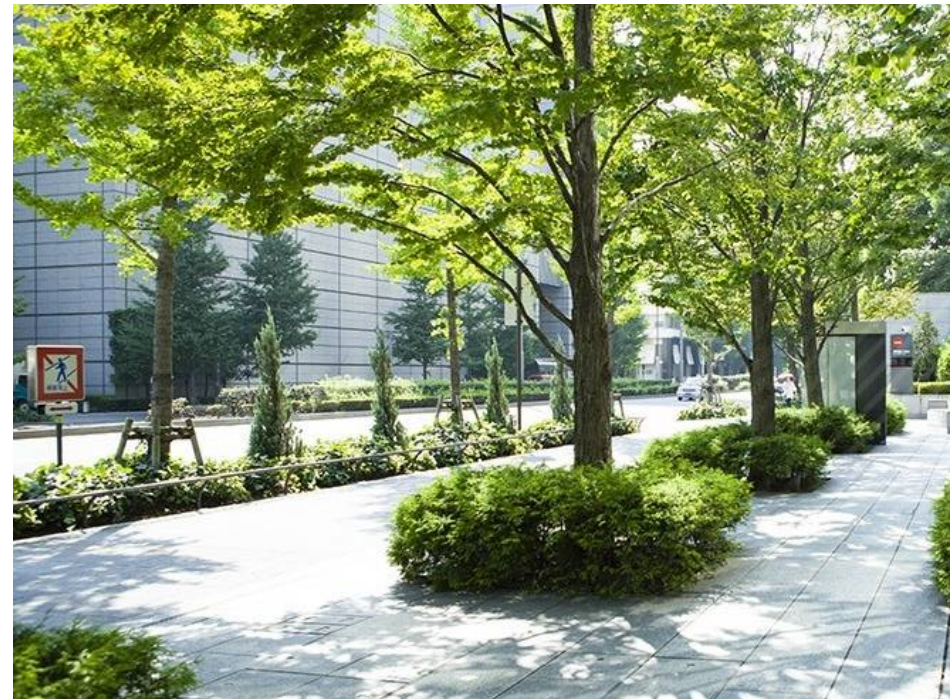
Zasađeno niže grmnje oko debla.

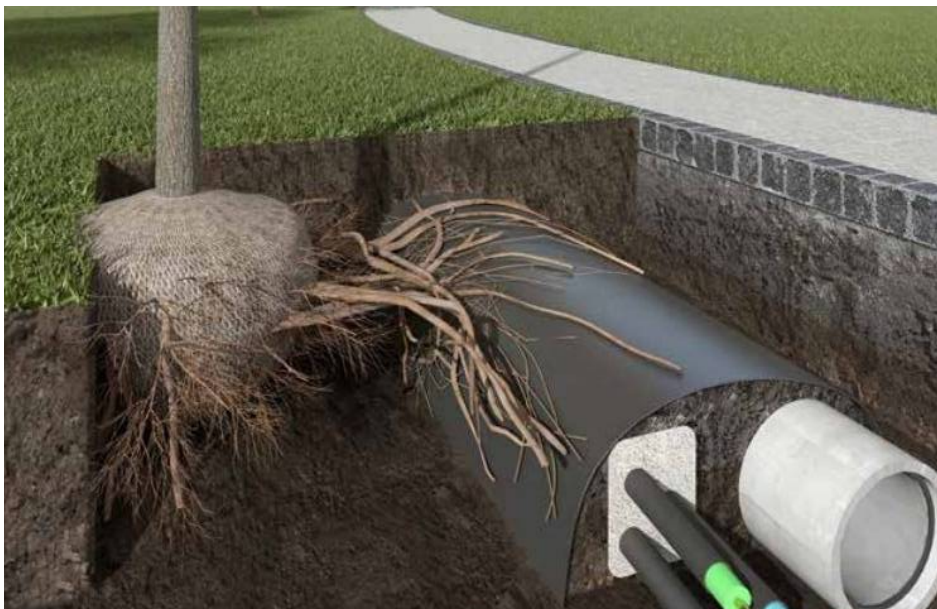
Shematski prikaz korijenske barijere—RootControl® (Greenmax).

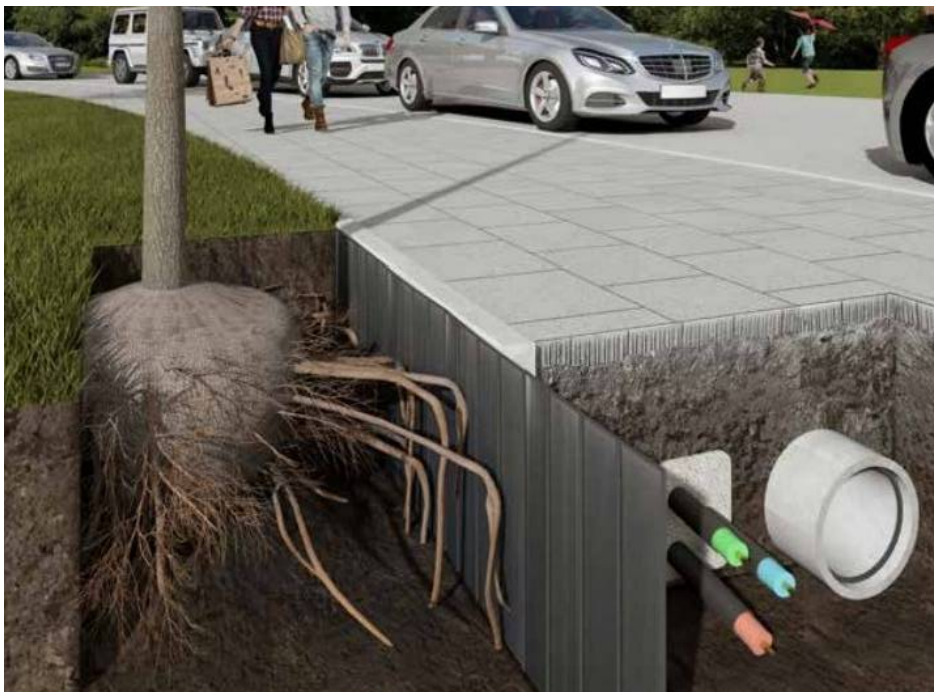
Shematski prikaz korijenske vodilice—GreenMax Tree Root Guide (Greenmax).

Kada se korijenske vodilice postavljaju pri postojećim stablima, postoji velika vjerojatnost da će se već prošireno korijenje stabala morati orezivati. U tom je slučaju vrlo važno da se proces orezivanja provede s velikom pažnjom i preciznošću.

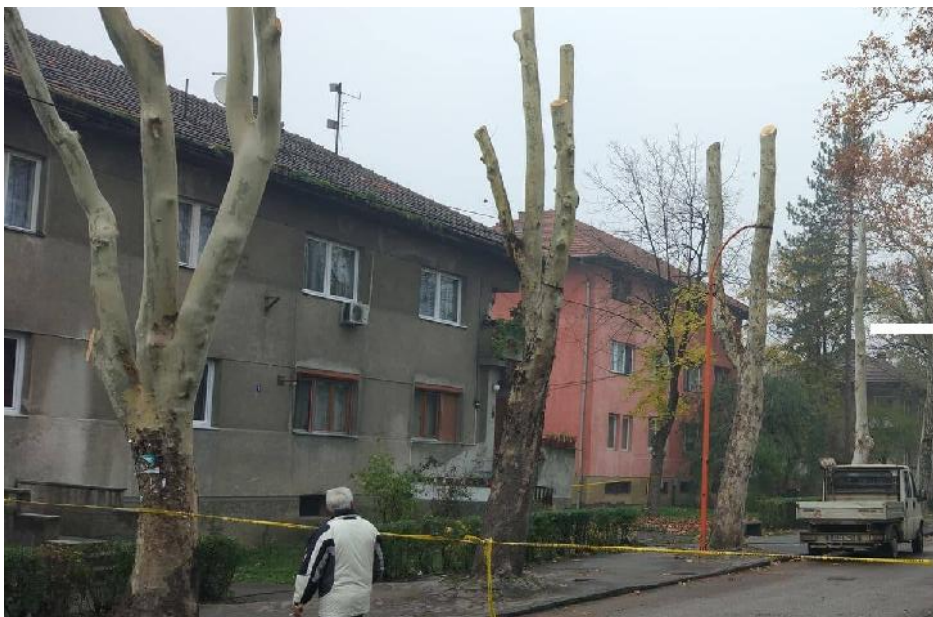
Primjer neadekvatnog orezivanja koje trajno narušava izgled krošnje i funkciju stabla u uličnom sklopu.

Vrlo bitan proces za stabla u urbanim uvjetima jest orezivanje. Orezivanjem grana stvara se oblik krošnje koji je poželjan i primjeren za određeni ulični sklop, trg, park ili dr. Orezivanje stabala moraju pratiti stručnjaci iz polja urbanog šumarstva te se cijeli proces treba provoditi prema unaprijed određenom planu i standardima. Pravilnim se orezivanjem osigurava dugoročno zdravlje stabala a time i njegovog izgleda, statike i funkcije koju vrši u prostoru.

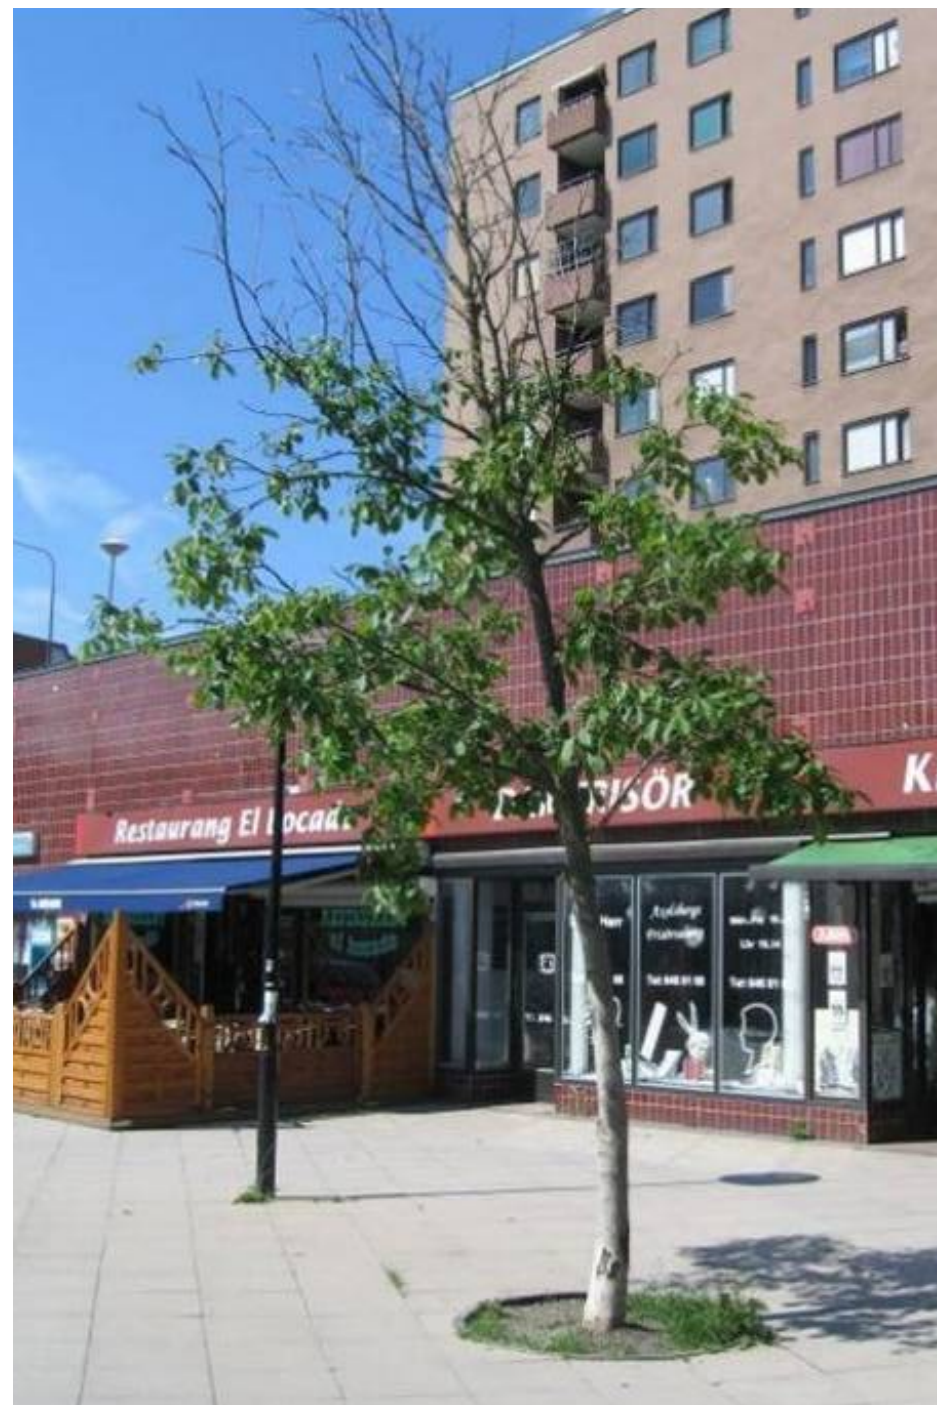
Primjer stabla koji je zasađen u nepovoljnom tlu i neadekvatnim uvjetima kao rezultat izostanka pravilne provjere uvjeta prilikom radova.

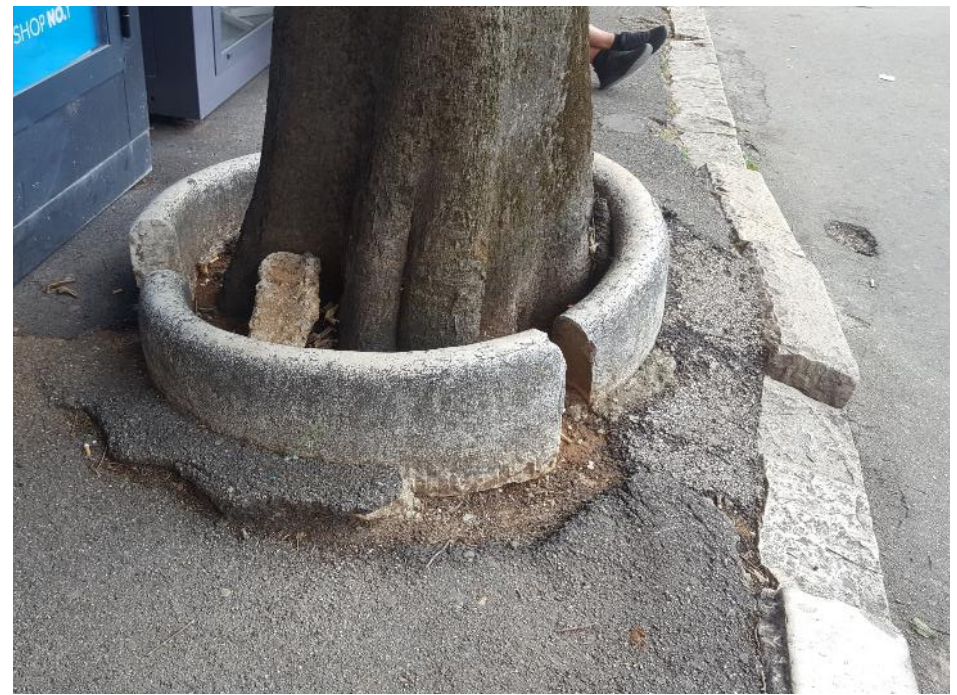
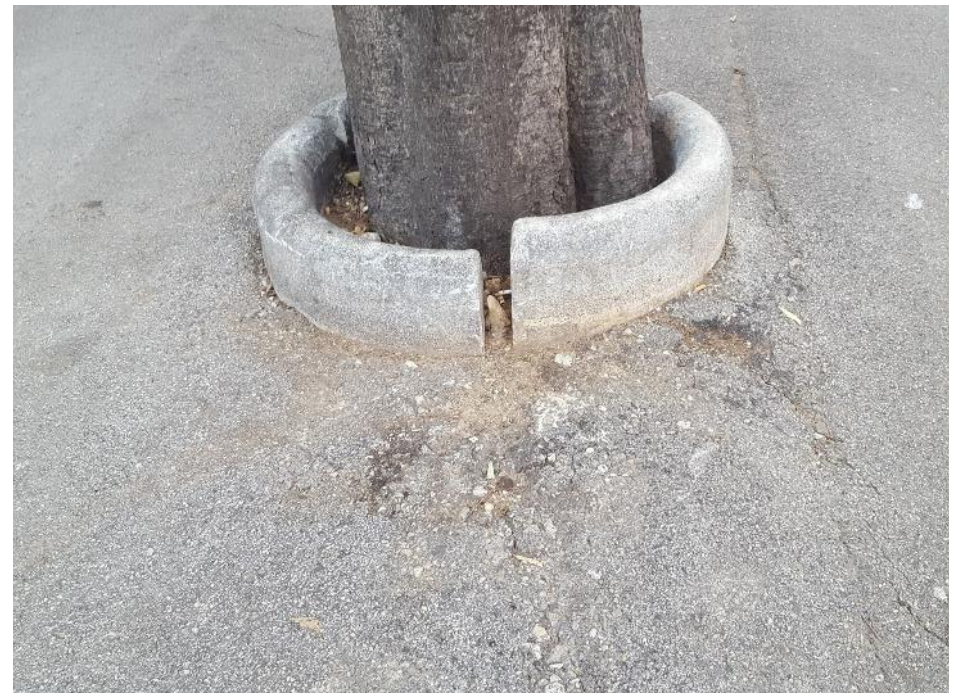
Prikazi oštećenja asfalta i rubnjaka

Sama stabla oko sebe imaju vrlo uzak обруч od kamenih rubnjaka koji im ostavlja minimalno prostora za dobivanje vode prilikom kišnih oborina. Rezultat tako uskog pojasa za dobivanje vode i asfaltnog opločenja jesu deformacije i pukotine u asfaltu, podignuti asfalt i kameni rubnjaci te oštećenja korijenja i donjeg dijela debla.

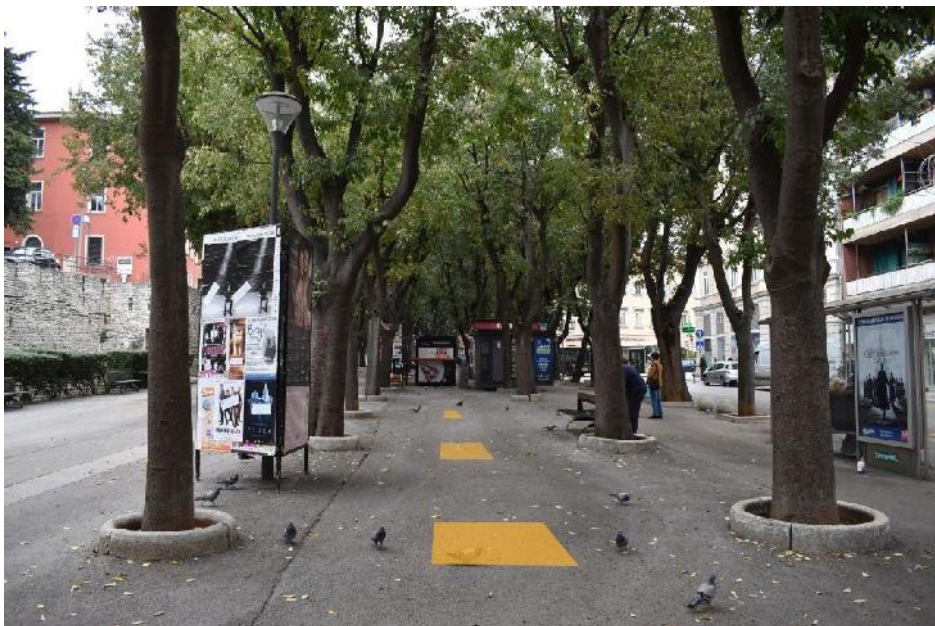
Prikaz potencijalnih lokacija za probni iskop koje bi ujedno obuhvatile pregled dva stabla.

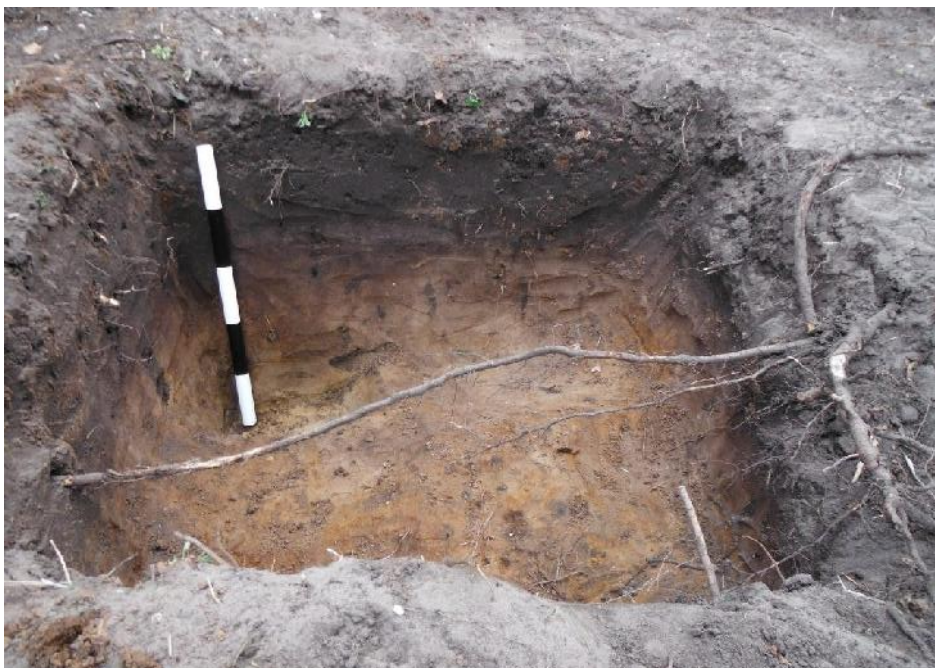
Prikaz izgleda rupe probnog kopanja. Ona daje uvid u pedološki profil i stanje korijenja.

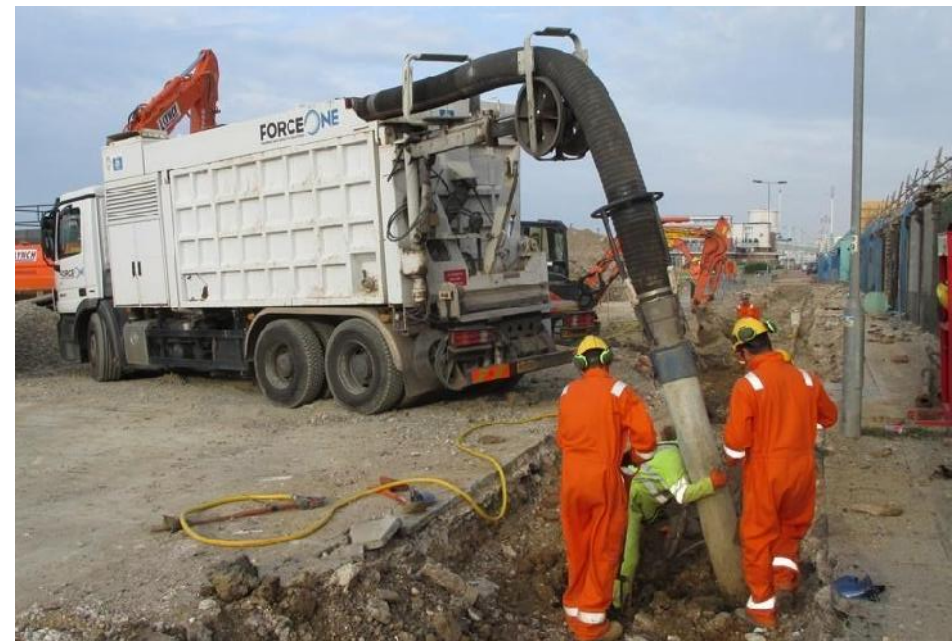
Prikaz izgleda stroja za usisavanje tla (eng. suction excavator ili vacuum excavator).

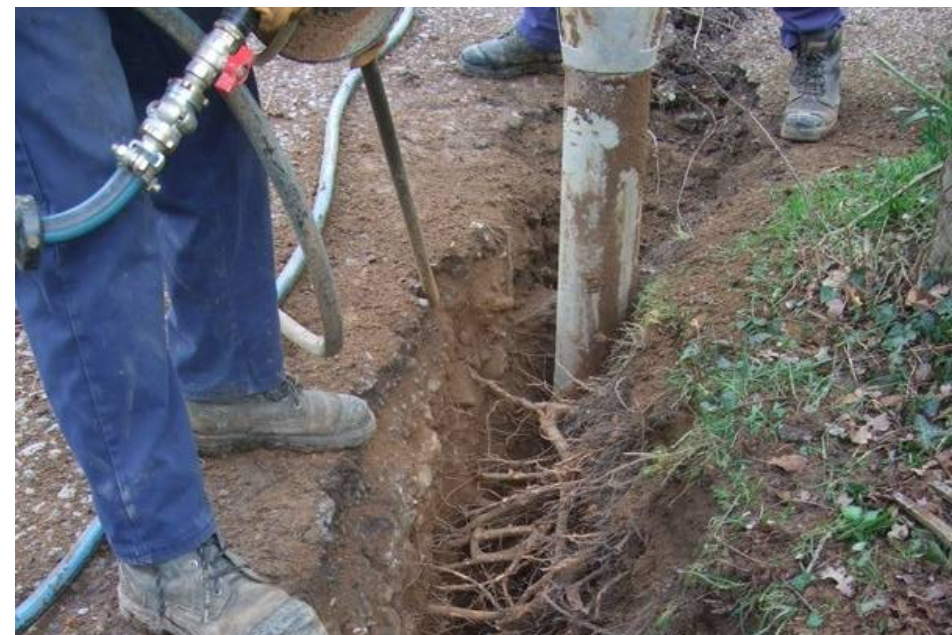
Prikaz načina usisavanja i zaštite korijenja stabala.

Ako je pojedino korijenje oštećeno prilikom iskopavanja, ono se mora pravilno odrezati kako bi se spriječilo razvijanje bolesti ili truljenje.

Nakon usisavanja i otkrivanja korijenja, ono se mora zaštititi na način da se konstantno vlaži i prska vodom te se, u slučaju duže otkrivenosti, mora prekriti vlažnom navlakom od tkanine (npr. jute) koja će održavati vlagu.

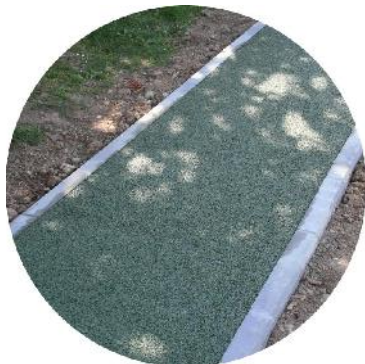
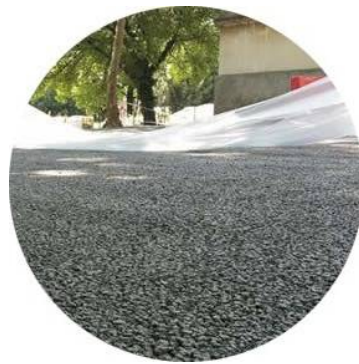
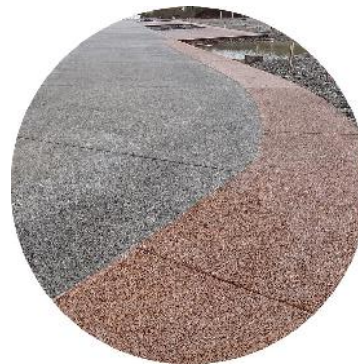
Primjer podloge od poroznog betona

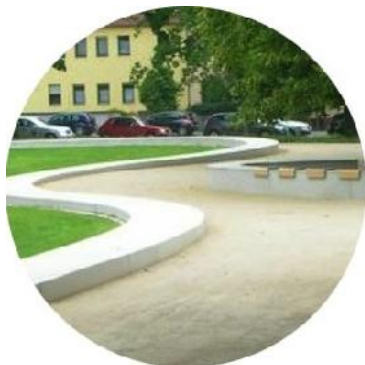
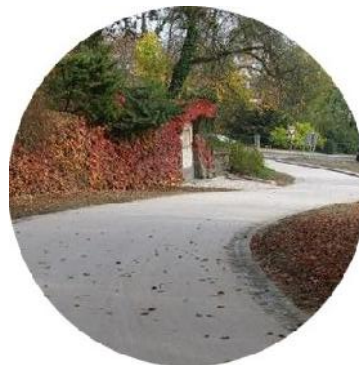
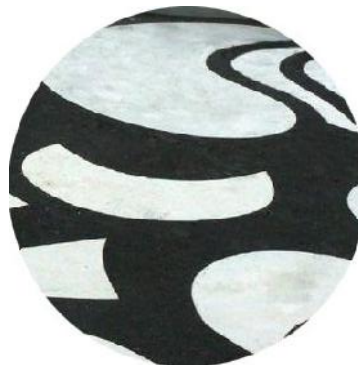
Primjer stabilizer podloge

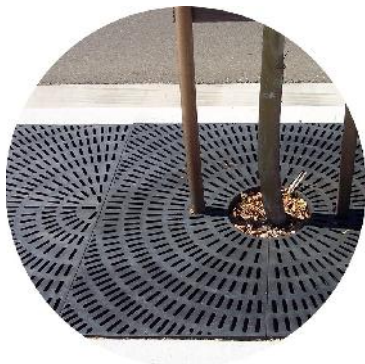
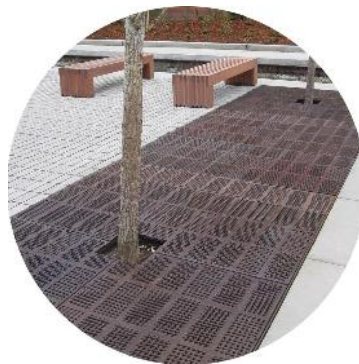
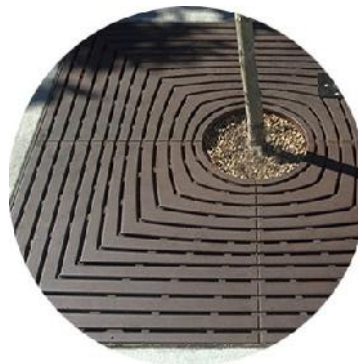
Primjer metaling rešetki za zaštitu stabala

Osim novog opločenja, oko stabala planirano je postavljanje zaštitnih metalnih rešetki većih dimenzija koje služe za zaštitu tla i stabala od pritiska te omogućuju odvijanje prirodnih procesa u tlu. S obzirom da se na Giardinima nalazi velik broj starijih stabala, većih dimenzija opsega debla, te razvijenog korijena, dimenzije rešetki moraju se prilagoditi zahtjevima istih. Kako bi se u potpunosti spriječilo ponovno izdizanje korijenja na površinu, u rješenju se planira postavljanje korijenske vodilice. Korijenska vodilica postavlja se oko korijenja u širini metalne rešetke. Prije i prilikom postavljanja mora se na stručan način i s velikim oprezom orezati postojeće korijenje kako ne bi došlo do naknadnih oštećenja ili truljenja.

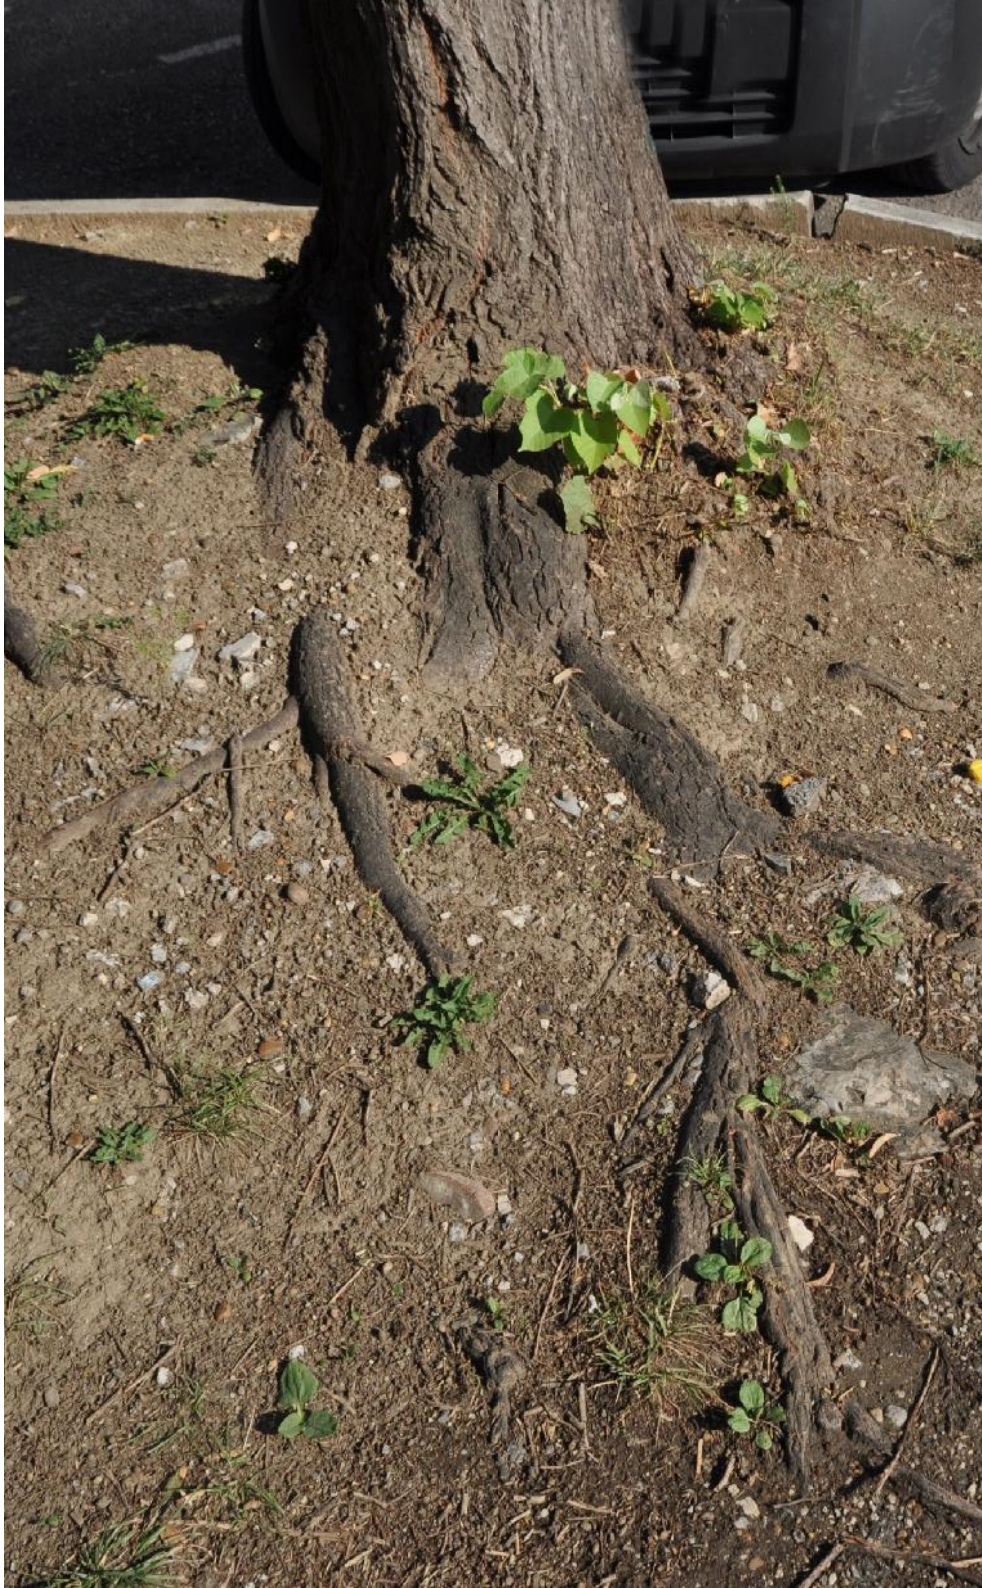
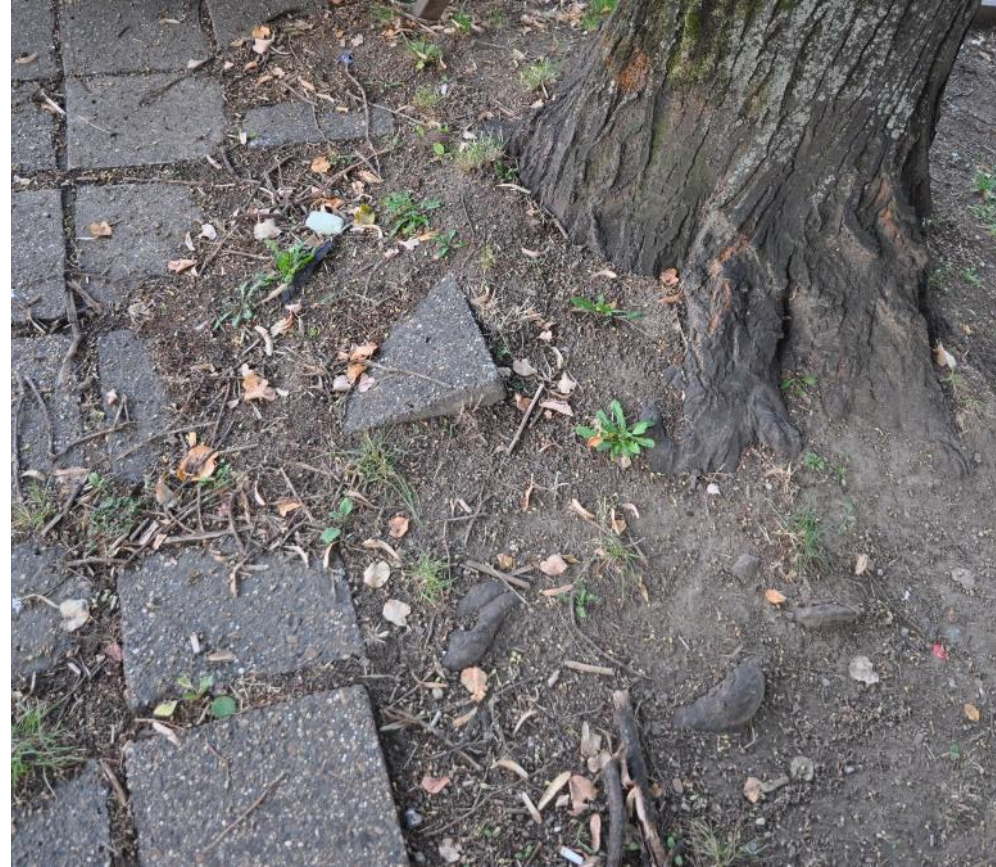
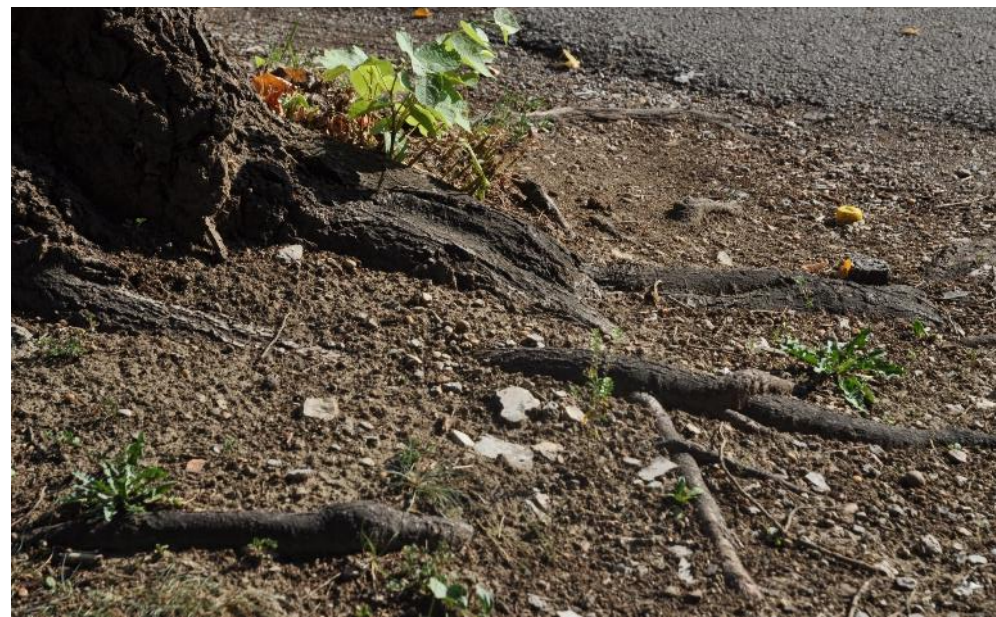
Slike lijevo, gore i dolje desno- Prikazi oštećenja kulir ploča I izdizanja korijenja

Uzimajući u obzir sigurnost postojećeg debla ili korijenja stabla potom je potrebno ukloniti postojeće rubnjake te kulir ploče koje su duž cijelog drvoreda djelomice oštećene snagom korijenja.

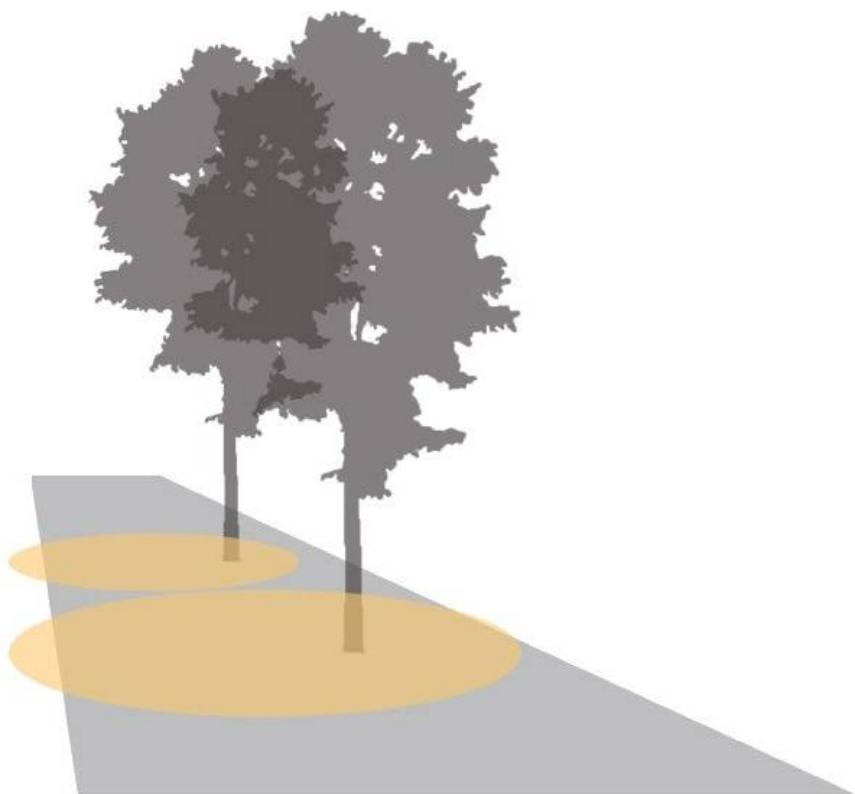
Slika gore lijevo - Lokacija iskopnih rupa

Prije početka renovacije u ulici Trga Alojzija Stepinca mora se izvršiti probni iskop kako bi se utvrdili slojevi opločenja, stanje tla i korijenja poput structure, teksture, debljine korijena i slično. Lokacije probnog iskopa se obično određuju dva do tri metra od debla tako da se pritom ne ošteti korijenje ili neke podzemne infrastrukturne instalacije. U slučaju Trga Alojzija Stepinca probni iskop bi se se mogao vršiti na cca. 2 metra udaljenosti od debla.

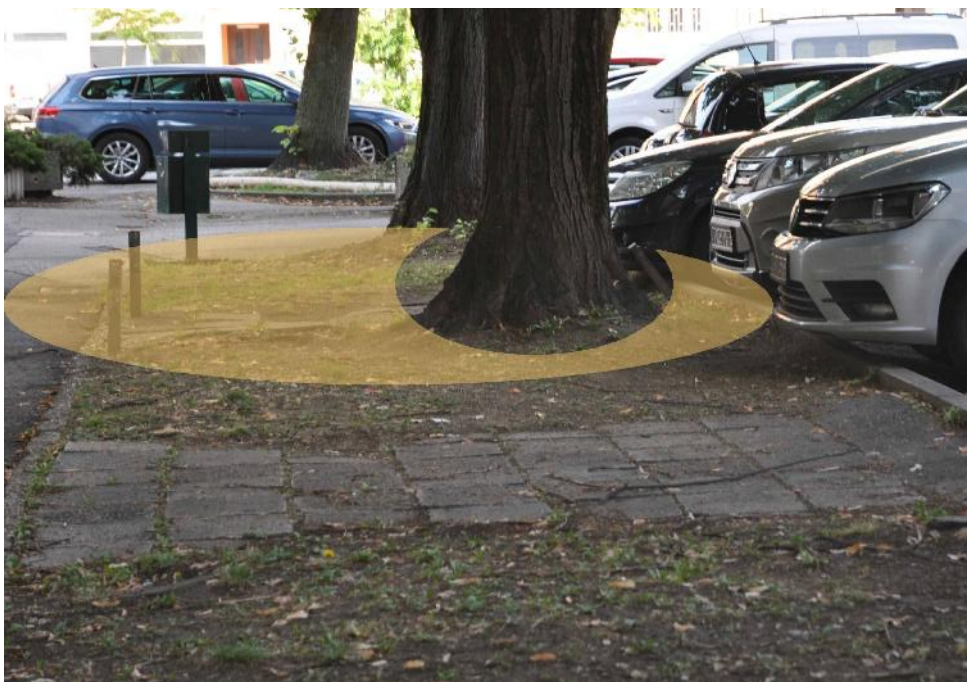
Slika dolje lijevo- Lokacija obuhvata usisavanja
