REVITALIZACIJA DRVOREDA U URBANIM UVJETIMA PRIMJENOM NOVIH TEHNOLOGIJA

ul. Giardini, Pula / ul. Trg Alojzija Stepinca, Karlovac

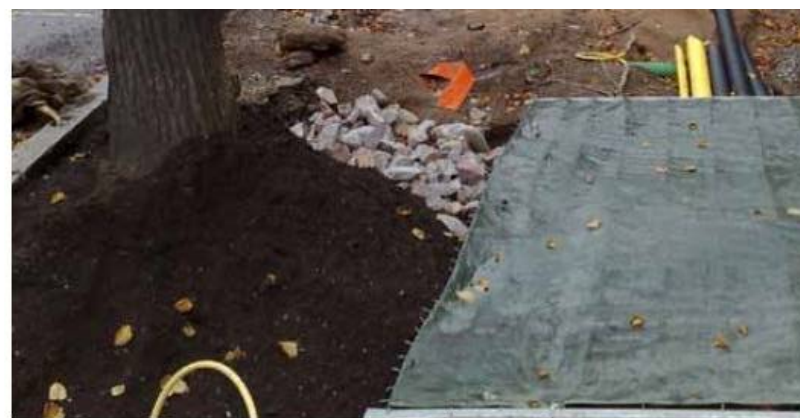
Slika dolje desno- Prikazi zaštite korijena stabala.

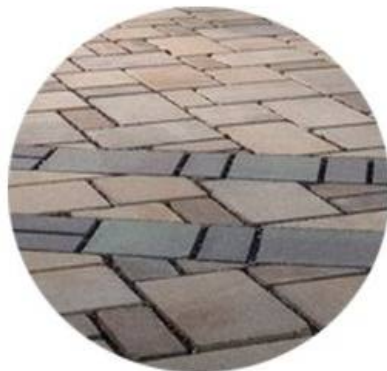
Primjer betonskih opločnika

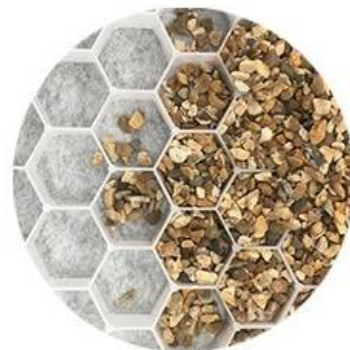
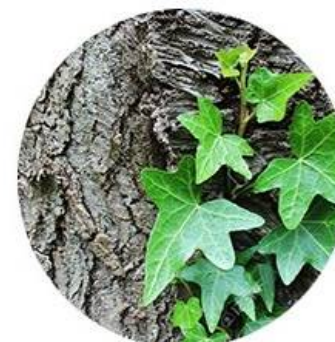
Primjer biljke penjačice, Hedera helix

Lipa kao vrsta koja razvija izrazito gustu krošnju i time čini zasjenu te dubok korijenov sistem koji zahtijeva mnoštvo nutrijenata ne ostavlja puno prostora za simbiozu s drugom biljkom. U tom slučaju, u sadne kazete u prostor gdje je dublji supstrat posađena je penjačica *Hedera helix*, bršljan koji dobro podnosi zasjenu i otporan je na gradske uvjete.
